PRÜFBERICHT

Prüfung im Rahmen der Eignungsprüfung gemäß EN 13242:2002 und RVS 08.15.01:2017
ungeb. Unteres Tragschichtmaterial BK 0/63 U6 im angelieferten Zustand

Betreff / Baustelle: Werk Pilgersdorf
Entnahmestelle: Deponie, kegelförmige Aufschüttung
Eingangsart: entnommen: MAPAG
Datum: 03.02.2025
Eingelangt am: 03.02.2025
Prüfzeitraum: 03.02.-10.02.2025

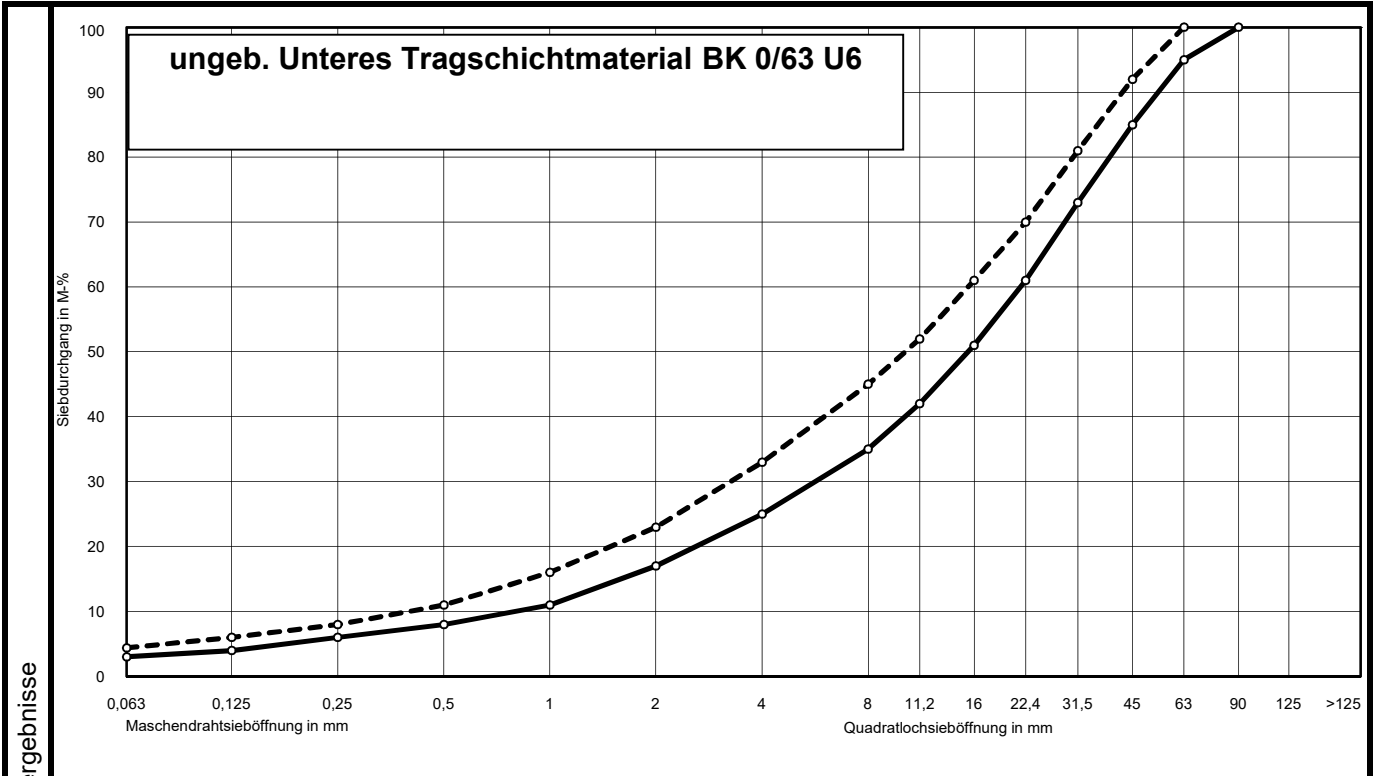
UNGEBUNDENE TRAGSCHICHTEN Korngrößenverteilung

Kornklassenanteile [M-%]			Siebdurchgänge [M-%]			Prüfverfahren: EN 933-1:2012, Nasssiebung
	Anlieferung zustand	nach Proctor		Anlieferung zustand	nach Proctor	
über 125 mm	----	----		----	----	Korngrößenanteil bezogen auf das rechnerische Größtkorn von 51,4 mm gemäß ÖNORM B 4810:2013 (max. 63 mm)
90 - 125 mm	----	----	125,0 mm	----	----	
63 - 90 mm	5	----	90,0 mm	100	----	
45 - 63 mm	11	8	63,0 mm	95	100	
32 - 45 mm	12	10	45,0 mm	85	92	
22 - 32 mm	12	11	31,5 mm	73	81	
16 - 22,4 mm	10	9	22,4 mm	61	70	
11 - 16 mm	9	9	16,0 mm	51	61	
8 - 11 mm	8	7	11,2 mm	42	52	
4 - 8 mm	9	12	8,0 mm	35	45	
2 - 4 mm	9	10	4,0 mm	25	33	
1 - 2 mm	5	7	2,0 mm	17	23	
0,5 - 1 mm	3	5	1,0 mm	11	16	
0,25 - 0,5 mm	2	3	0,5 mm	8	11	
0,125 - 0,25 mm	2	3	0,25 mm	6	8	
0,063 - 0,125 mm	1	1	0,125 mm	4	6	
unter 0,063 mm	3,0	4,4	0,063 mm	3,0	4,4	
Summe	100	100				5
			0,02 mm	----	3	3
			0,002 mm	----	----	----

Die Ergebnisse können den Beilagen 1 und 2 entnommen werden.
